ビルボードライブ東京における電磁シールド報告

株式会社ソードクリエイティブ
 劔菱 一郎

ビルボードライブ東京の電磁シールドについて報告します。
 ガラス面を含んだ空間をどのようにしてシールド空間に出来たのか詳しく解説致します。
 ワイヤレスマイクの使用可能チャンネルリストの「○」を増やすためにも参考にいただければと思います。

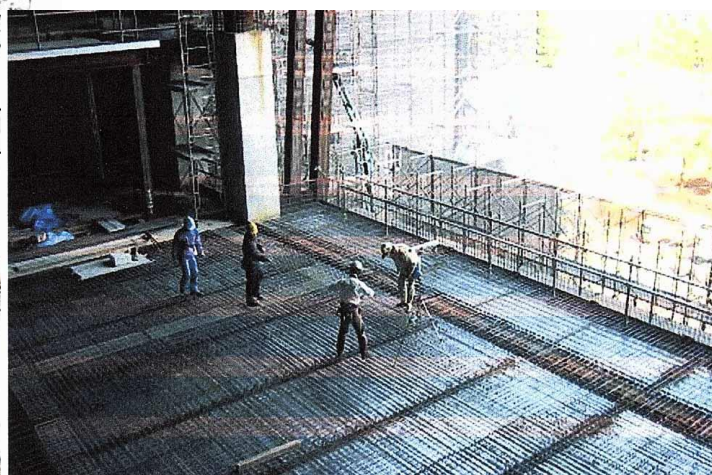
測定アンテナ設置風景

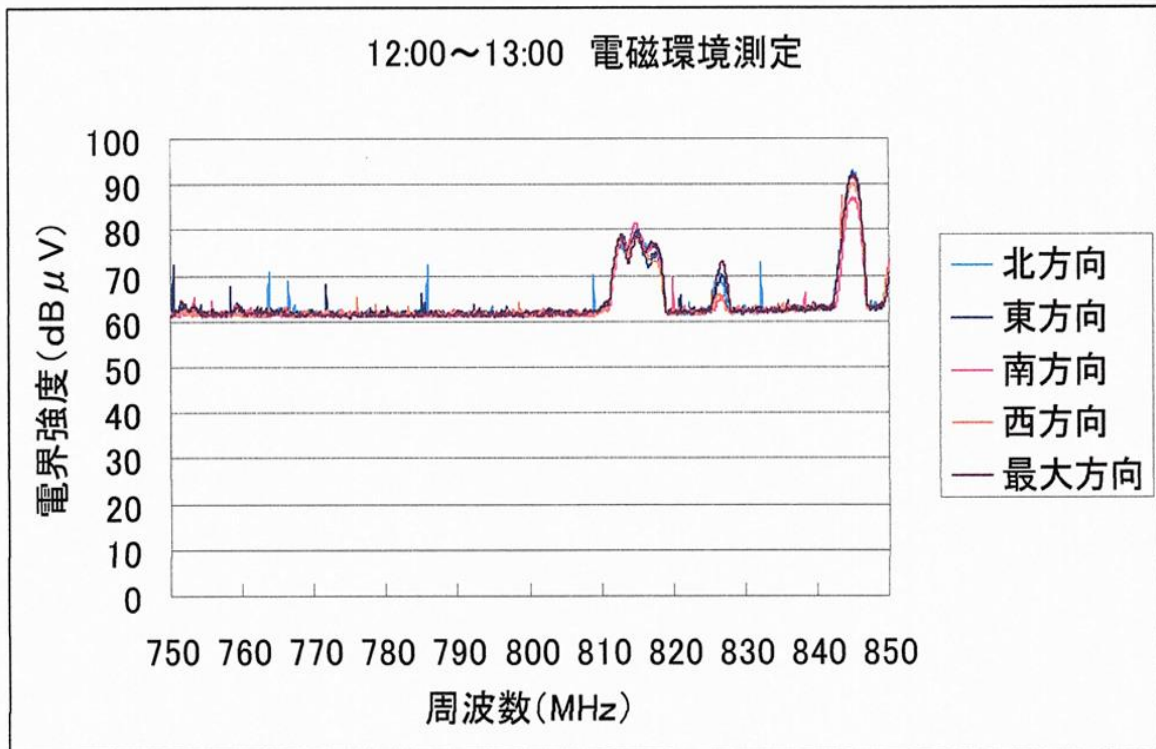
下記に、12:00～13:00における電界強度グラフを示します。

810Mhz～820Mhz帯、845Mhz帯のピークは、携帯電話(CDMA)信号です。
その他、小さなピークは、北、東方向(外部方向)からの都市ノイズで、出所は不明です。

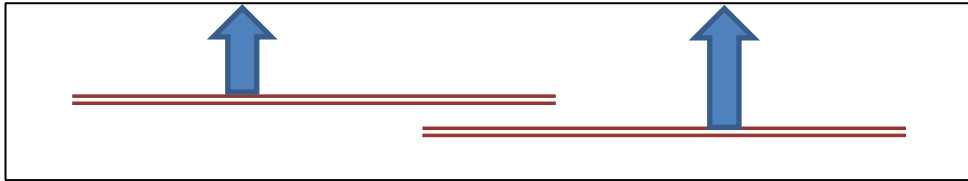
A. 通常のカーテンレール(イメージ)

大型カーテンの場合、上記の形状で施工する人が多い

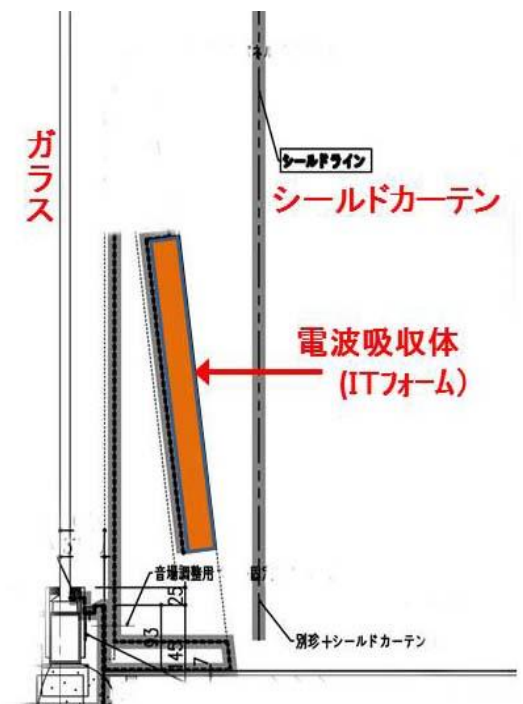
シールドカーテン下部

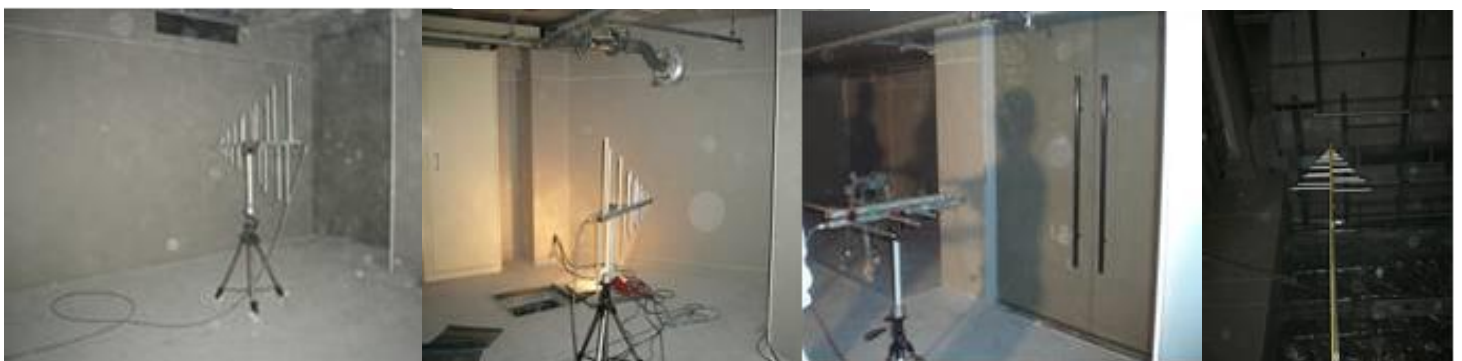
- 壁 : 3F、4F、5F、において、30dBを上回るシールド性能を確認しました。
- 扉 : 3F、4F、5F、において、30dBを上回るシールド性能を確認しました。
(一部扉は、2枚1組での評価)
- 床、天井 : 4F床、5F天井において、30dBを上回るシールド性能を確認しました。
3F床(2か所) は、浮床施工時に中間測定を行い、30dBを上回るシールド性能を確認しました。

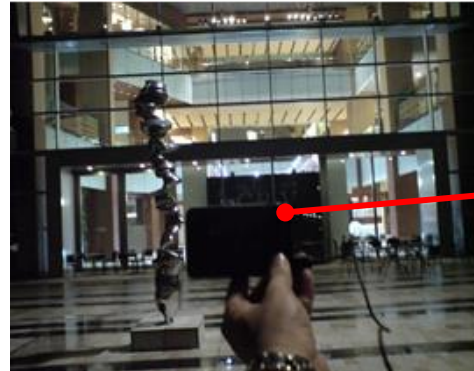
ワイヤレスマイク受信 : ステージガラス面より2mの位置とした

ワイヤレスマイク発信 : ①芝生モニュメント前(写真)

: ②芝生歩道前(写真)

: ③真下(テラスモニュメント横)(写真)

※各発信点において、受信強度とレシーバーによる音声の受信の可否を測定。

発信点①	発信点②	発信点③
カーテン開	音声受信 可	音声受信 可	音声受信 可
カーテン閉	音声受信 不可	音声受信 不可	音声受信 不可 *一時的に受信

- ・ワイヤレスマイク測定においては、屋外(芝生、テラス)におけるイベントを想定した場合、カーテンの開閉に伴い、音声の通話の遮断が確認された。
- ・屋外(真下)においては、一時的に、音声の受信が確認されたが、こちら側が発信していない状態であるため、大きな問題にはならないと考えます。
